**AUTORITA' PORTUALE**  
**DI CIVITAVECCHIA, FIUMICINO E GAETA**  
**PORTO DI CIVITAVECCHIA**

**INTERVENTO DI MESSA IN SICUREZZA DELLA  
PARTE SOMMITALE DEL MURO PARAONDE  
DELL'AMPLIAMENTO DELL'ANTEMURALE  
CRISTOFORO COLOMBO III° LOTTO**

**RELAZIONE GENERALE**

**DES\_01**

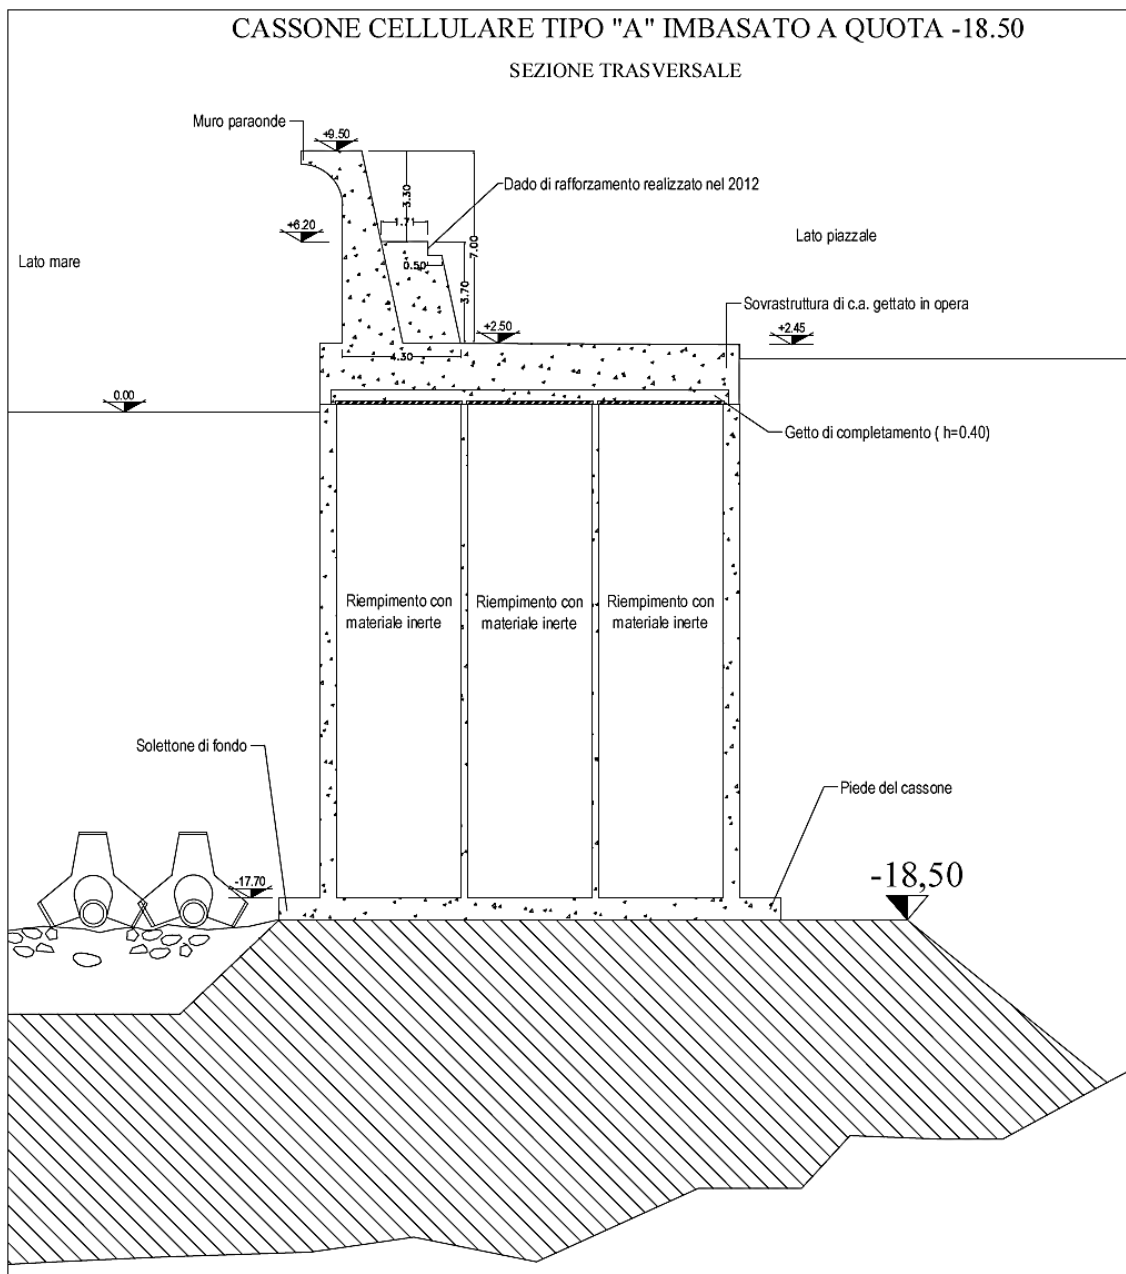
Il muro è caratterizzato da una sezione rastremata, con uno spessore di 2.20 m alla base e di 0.70 m in sommità. Inoltre la superficie esterna del muro presenta un risvolto aggettante, di seguito denominato "ricciolo", con un profilo descritto da un arco di cerchio di raggio pari a 1.5 m e apertura 90° ed una parte a spessore costante in sommità di altezza pari a 0.50 m. Il ricciolo era stato concepito in fase di progetto come misura rivolta a indirizzare verso il largo le vene d'acqua risalenti verticalmente il muro e quindi a ridurre i fenomeni di tracimazione al di sopra del muro stesso.

**Figura 3: Sezione trasversale cassone e muro paraonde - Stato attuale**

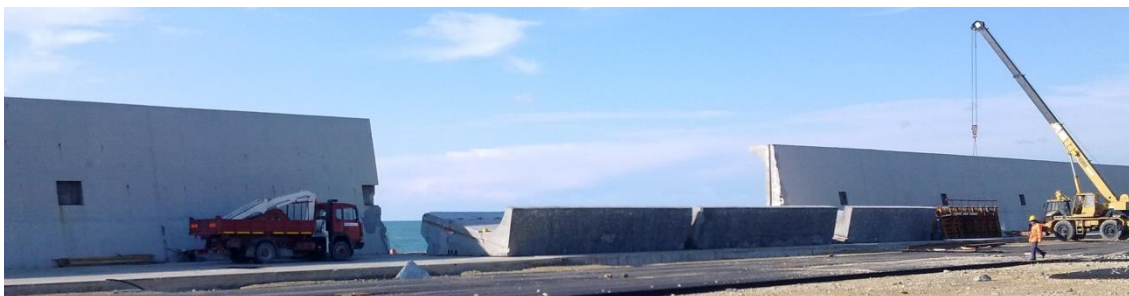
A seguito della mareggiata del 16-17 Dicembre 2011 si è verificata la rottura e conseguente ribaltamento del muro paraonde, per uno sviluppo di circa 35 m, corrispondente al cassone individuato con il numero 7. L'ispezione visiva ha mostrato che il cedimento si è manifestato con una traslazione e una rotazione d'insieme intorno alla sezione di incastro del muro. I ferri di armatura si presentavano ovunque tranciati di netto. Il muro dopo la rotazione si è adagiato sul terrapieno retrostante senza subire ulteriori

vistose rotture, a parte quella in corrispondenza della ripresa di getto a quota +4.50 m s.l.m.

**Figura 4: Crollo del dicembre 2011 - Muro paraonde sul cassone n.7**

Dovendosi procedere con rapidità alla riparazione del muro crollato e al rinforzo della parte non crollata, di identica conformazione strutturale, fu realizzato un intervento consistente in un ringrosso del muro per tutta la sua estensione fino alla quota di circa +6.20 m s.l.m., collegando la nuova struttura in c.a. tramite barre di armatura inghisate sia nella piastra di fondazione che nella struttura originaria in elevazione del muro. La quota di +6.20 m venne stabilita sulla base della previsione di addossare al muro una serie di serbatoi idrici destinati all'alimentazione delle navi da crociera. Per questo stesso motivo furono disposti dei ferri di ripresa fuoriuscenti dalla struttura di nuova realizzazione. Tale intervento fu realizzato nel corso del 2012.

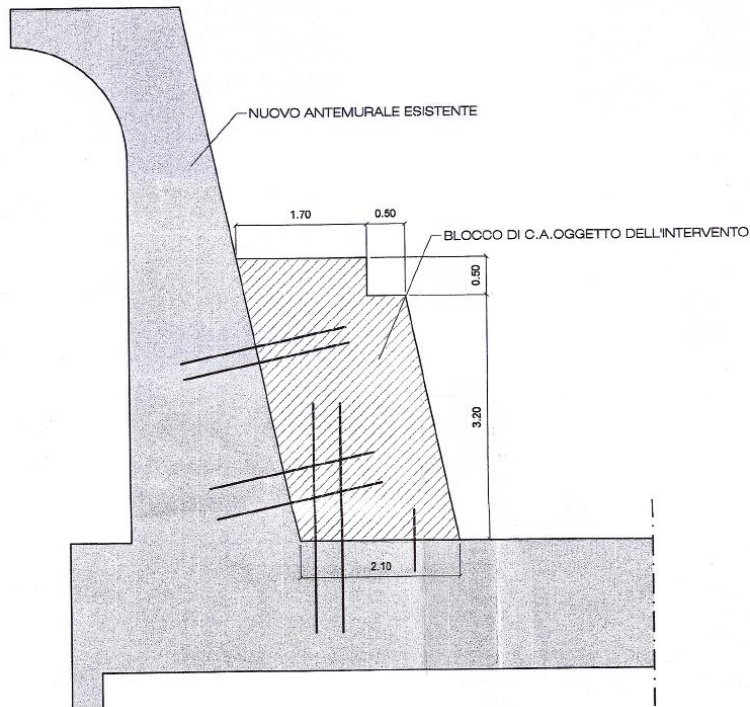
**Figura 5: Intervento di rinforzo eseguito nel 2012 sull'intera estensione del muro**

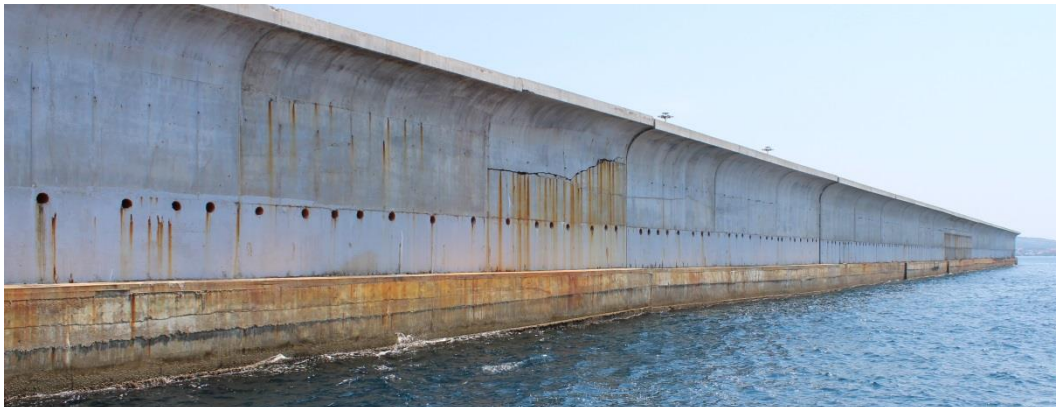
Un secondo fenomeno di danneggiamento fu riscontrato durante il sopralluogo effettuato il 18 maggio 2015, in cui è stata rilevata la presenza di una importante fessura sul concio

n.1 del cassone n.11 con propagazione in modo meno evidente al concio n.3 del cassone n.10, e un'ulteriore fessura sul concio che insiste sull'ultimo cassone (n.13). All'interno di tali fessure era possibile notare, sulla base del materiale fotografico disponibile, la rottura di numerose barre di armatura ed un elevato grado di corrosione delle stesse. La parte superiore del muro nel concio n.1 del cassone n.11 mostrava inoltre una rotazione verso l'interno, indicatrice di un incipiente ribaltamento dello stesso.

**Figura 6: Fessurazione maggio 2015 – Concio n.1 del cassone 10**

A seguito di tale problematica sono stati effettuati, nell'estate del 2015, interventi sul muro finalizzati alla sutura delle fessure create e al rinforzo di due conci (concio n.1 del cassone n.11 e concio n.3 del cassone n.10) mediante la realizzazione di un dado di c.a. in prosecuzione di quello esistente per tutta l'altezza del concio. Quest'ultimo intervento ha comportato nei conci interessati anche l'innalzamento della quota di sommità del muro da quota +9.50 m a quota +11.0 m s.l.m. per mezzo di un dente di c.a. al fine di ridurre i fenomeni di sormonto.

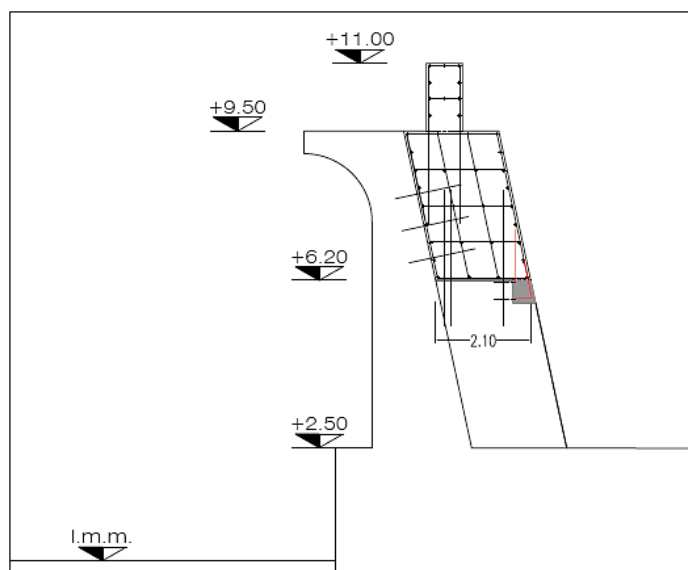
**Figura 7: Rinforzo della parte superiore del muro paraonde eseguito nel 2015 (concio n.1 del cassone n.11 e concio n.3 del cassone n.10)**

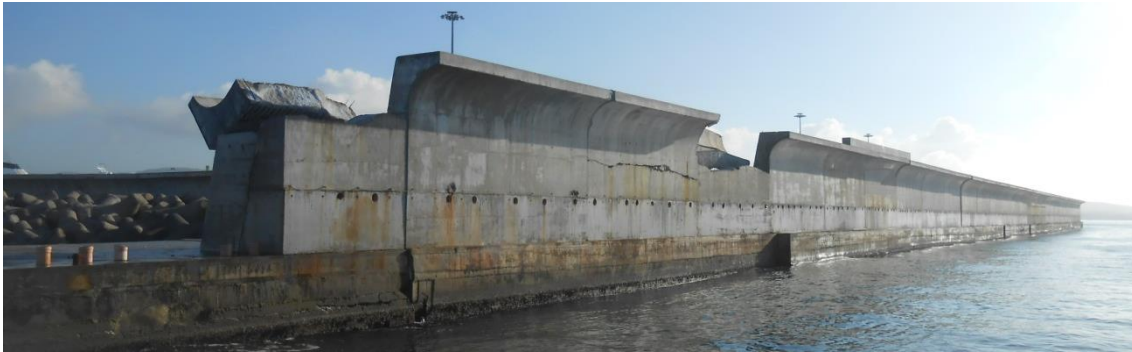
Infine la mareggiata del novembre 2015 ha provocato danni sul muro paraonde di tre cassoni al di sopra della zona rinforzata nel 2012 (quota +6.20 m s.l.m.). In particolare, si è riscontrata la rottura completa e il ribaltamento del primo concio di muro relativo al cassone n.13 e al cassone n.12, e la lesione del secondo concio del cassone n.12 e del terzo concio del cassone n.11.

**Figura 8: Crollo del novembre 2015 - Cassoni 12 e 13**

del livello medio marino. Questa circostanza sembra coerente con la rottura della parte superiore del muro avvenuta nel novembre 2015. In effetti il progettista dell'opera (Modimar s.r.l.), in occasione della back-analysis effettuata a seguito di questo evento, ha ipotizzato la presenza di azioni concentrate e violente con centro di spinta a quota superiore al livello medio marino. Il diagramma di spinta corrispondente, definito "a martello", ha una distribuzione triangolare caratterizzata da un massimo della pressione alla quota intermedia fra la base e la sommità della parte non rinforzata del muro.

A seguito del ricorso per Accertamento Tecnico Preventivo presentato dall'impresa Pietro Cidonio S.p.A., esecutrice dei lavori, non si è allo stato attuale provveduto al ripristino delle parti collassate o danneggiate nel novembre 2015, tuttavia esse sono oggetto di apposito progetto redatto da Modimar S.r.l, con modalità simili a quelle dell'intervento eseguito nell'estate del 2015. In particolare per il concio sul cassone n.13 si prevede la regolarizzazione senza ricostruzione del muro paraonde, mentre per gli altri conci interessati si prevede la realizzazione di un dado di c.a. continuo in prosecuzione di quello esistente per tutta l'altezza del muro. Si prevede inoltre la demolizione parziale del picciolo in sommità del muro, lasciandone in opera solo una porzione di larghezza di 0.75 m, al fine di ridurre la componente verticale della pressione dovuta al moto ondoso e di evitare maggiori fenomeni d'impatto dinamico.

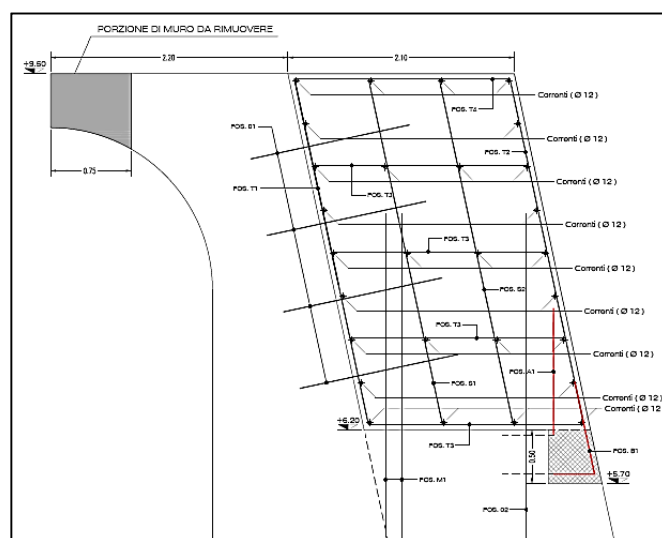
**Figura 9: Progetto di rinforzo dei conci danneggiati nel novembre 2015**

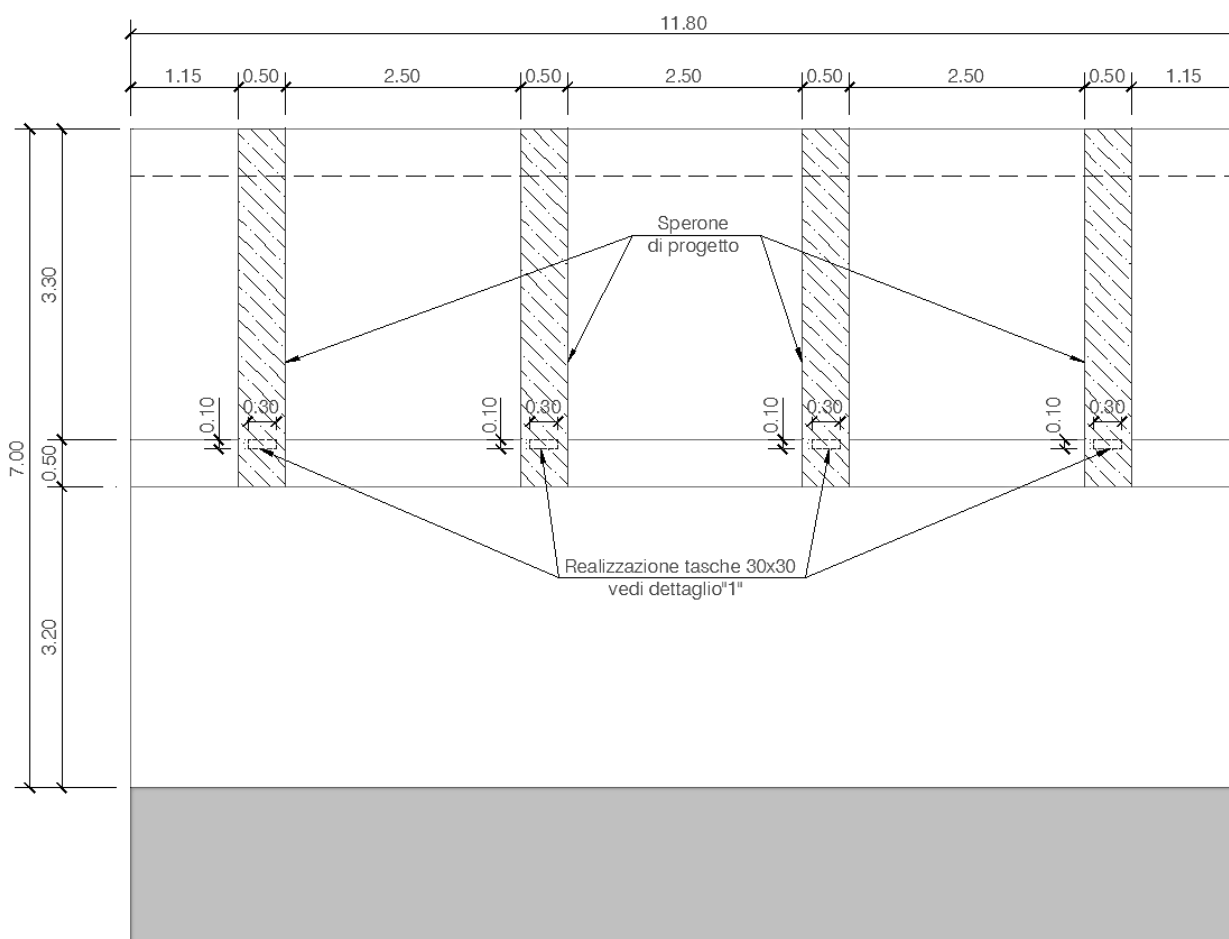
**Figura 10: Sezione longitudinale (per un concio di muro paraonde)**

L'intervento in progetto è costituito dal rinforzo del muro paraonde mediante la realizzazione di 4 speroni in c.a. per ciascun concio. Tali speroni, posizionati a interassi di 3 m, presentano una larghezza di 0.50 m ciascuno e sono estesi fino al livello della sommità del muro paraonde, seguendo l'inclinazione del paramento esistente e quella del rinforzo inferiore realizzato nel 2012. Tali speroni sono solidarizzati alla base mediante inghisaggio di barre di grande diametro poste in posizione verticale e resi collaboranti con la parte superiore del muro esistente mediante inghisaggio di barre sub-orizzontali, disposte ortogonalmente al paramento interno del muro, previa realizzazione di appositi fori riempiti con malta R4.

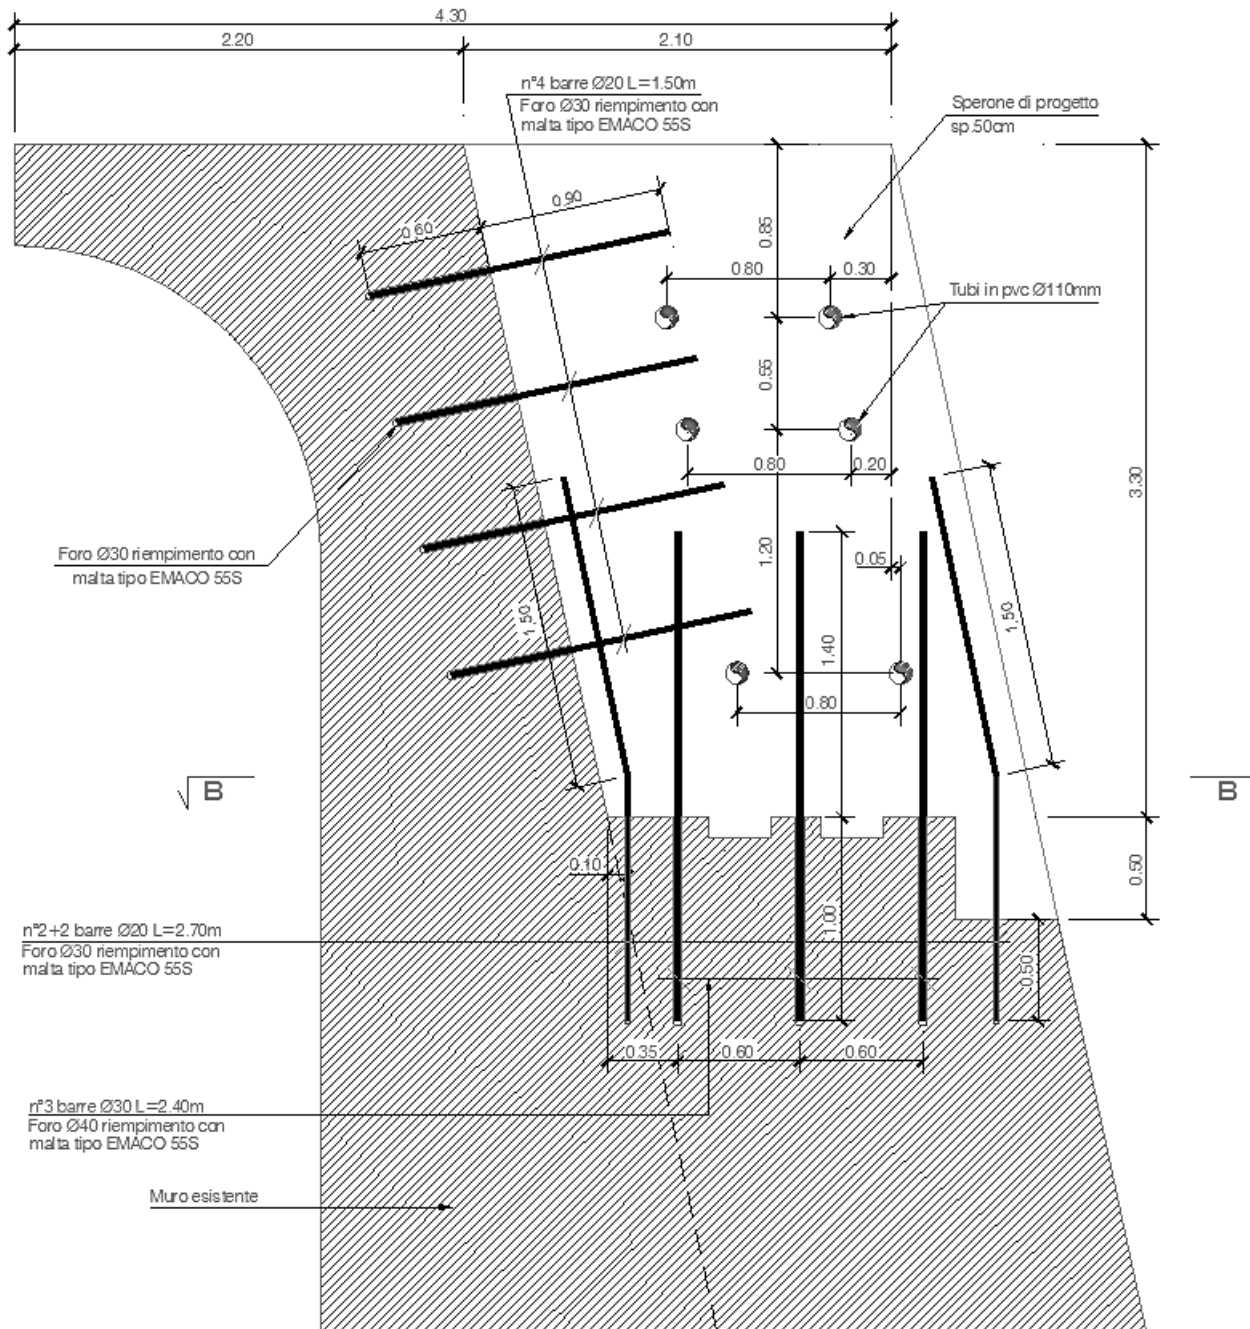
**Figura 11: Sezione trasversale su sperone**

Per favorire l'adesione tra il calcestruzzo di nuova realizzazione e quello esistente, lungo le superfici di contatto si prevede la scarificazione delle superfici e l'applicazione di una resina epossidica bicomponente (tipo Eporip, Sikadur o equivalente).

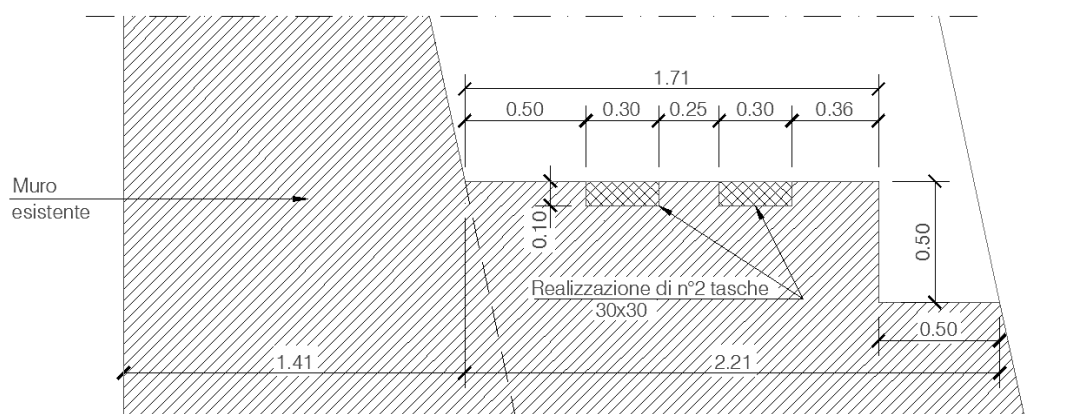
**Figura 12: Realizzazione di tasche nella struttura esistente**

Inoltre, alla base di ciascuno sperone, è prevista la rimozione del calcestruzzo costituente la parte di copriferro della struttura di rinforzo realizzata nel 2012, per uno spessore di almeno 10 cm, al fine di migliorare la connessione tra elementi esistenti e di nuova realizzazione mediante la formazione di una %chiave di taglio+.
