1 DESCRIZIONE DEGLI INTERVENTI

Lo stato attuale del tratto settentrionale del muro paraonde del piazzale crocieristico è rappresentato nella Figura 1 e nella Figura 2. La mareggiata del novembre 2015 ha provocato danni sul muro paraonde di tre cassoni a circa quota +6.20 m sul l.m.m.. In particolare, i danni sono stati i seguenti:

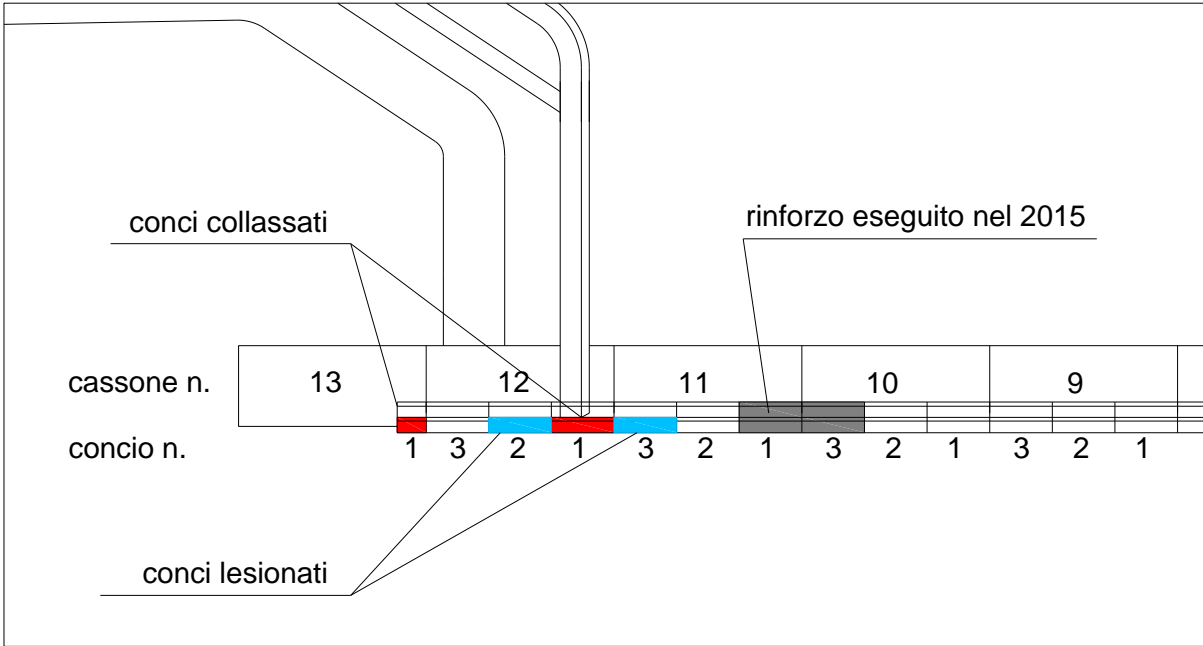
- rottura del primo concio del cassone n.13 e del cassone n.12,
- lesione del secondo concio del cassone n.12 e del terzo concio del cassone n.11.

Successivamente, tra la fine del 2017 e l'inizio del 2018, a seguito di una mareggiata si è verificato il collasso del secondo concio del cassone n.12.

Figura 1 – Danni provocati dalla mareggiata del novembre 2015

Gli interventi di messa in sicurezza per il muro paraonde sono di seguito riassunti:

1) Rimozione dei conci collassati

Conci cassone n.12:

- demolizione con pinza e martello demolitori dei due tronconi in cui si è spezzato il concio;
- taglio delle armature che collegano i tronchi al muro paraonde, carico su automezzo del materiale e trasporto a discarica.
- Il volume complessivo del concio è di circa 55 m³ (circa 133 t). Il concio si è spezzato in due tronconi quasi uguali del peso di 60/70 t ciascuno.

Concio cassone n.13:

- imbracatura, taglio delle armature che collegano il concio al muro paraonde, sollevamento per mezzo di gru su pontone;
- trasporto via mare, scarico a terra;
- taglio dei tronconi in tre parti, carico su automezzo per mezzo di autogru e trasporto a discarica.

2) Lavori di sigillatura delle fessure

Il lavori di sigillatura, su un tratto di circa 5 m del terzo concio del cassone n. 11, sono così articolati:

- scarificazione meccanica del calcestruzzo lungo l'asse della fessura e per tutto il suo sviluppo;
- sigillatura esterna della fessura con legante cementizio a rapido indurimento (tipo Poliblock o equivalente), finalizzata al contenimento della successiva iniezione di resine;

- realizzazione di fori del diametro di 20 mm lungo l'asse della fessura, con passo 30-60 cm e profondità 10-20 cm;
- installazione di otturatori meccanici di iniezione, a perdere, che verranno posti in opera lasciando libero un foro ogni due da utilizzarsi come "foro spia" prima di installare l'otturatore;

- iniezione di resina poliuretana bicomponente (tipo Meyco MP 355 A/3 o equivalente) mediante l'impiego di pompa a due vie, dotata di miscelatore statico nella lancia; le resine che verranno utilizzate saranno di due tipi:

- applicazione di una resina (tipo MASTERSEAL 135 o equivalente) per la protezione e la impermeabilizzazione del cemento armato.

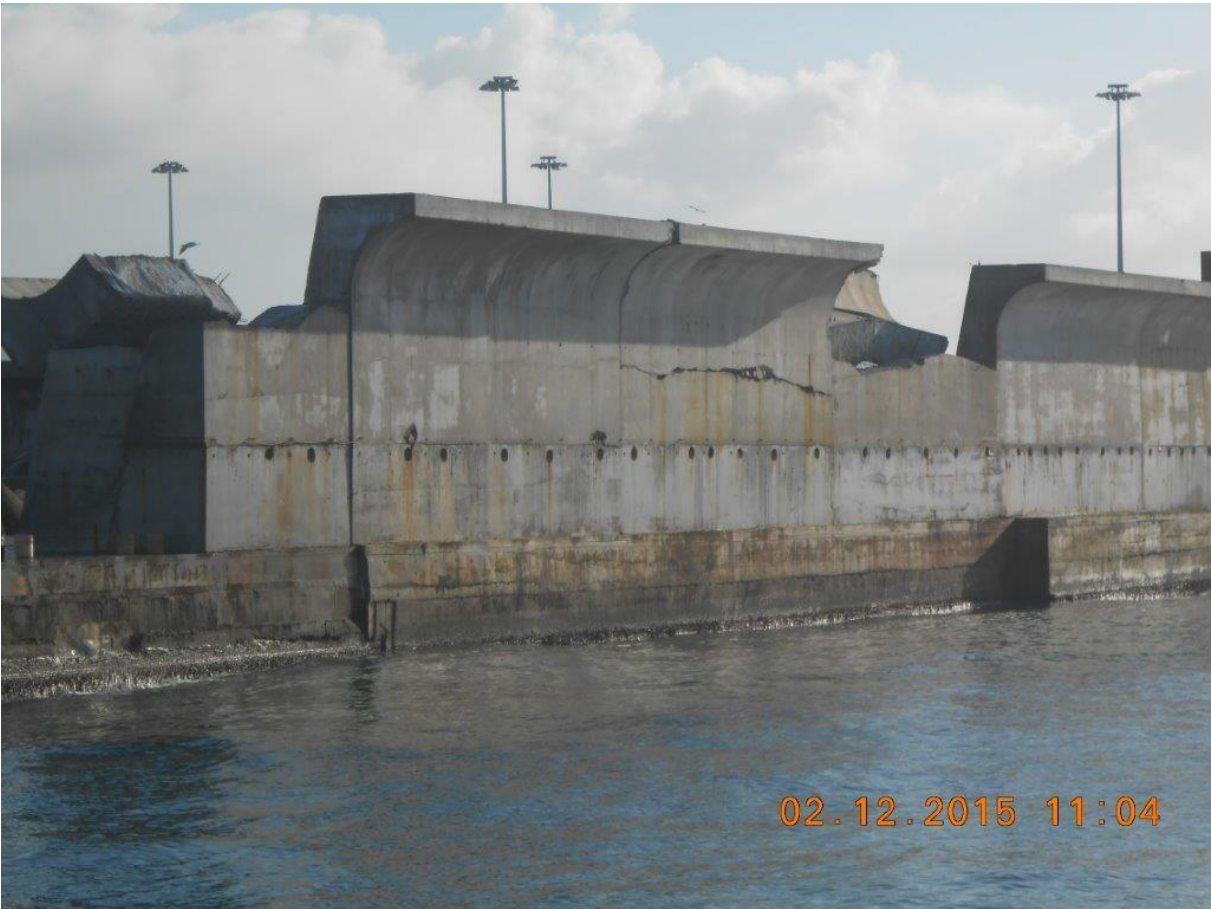
Figura 2 – Danni provocati dalla mareggiata del novembre 2015

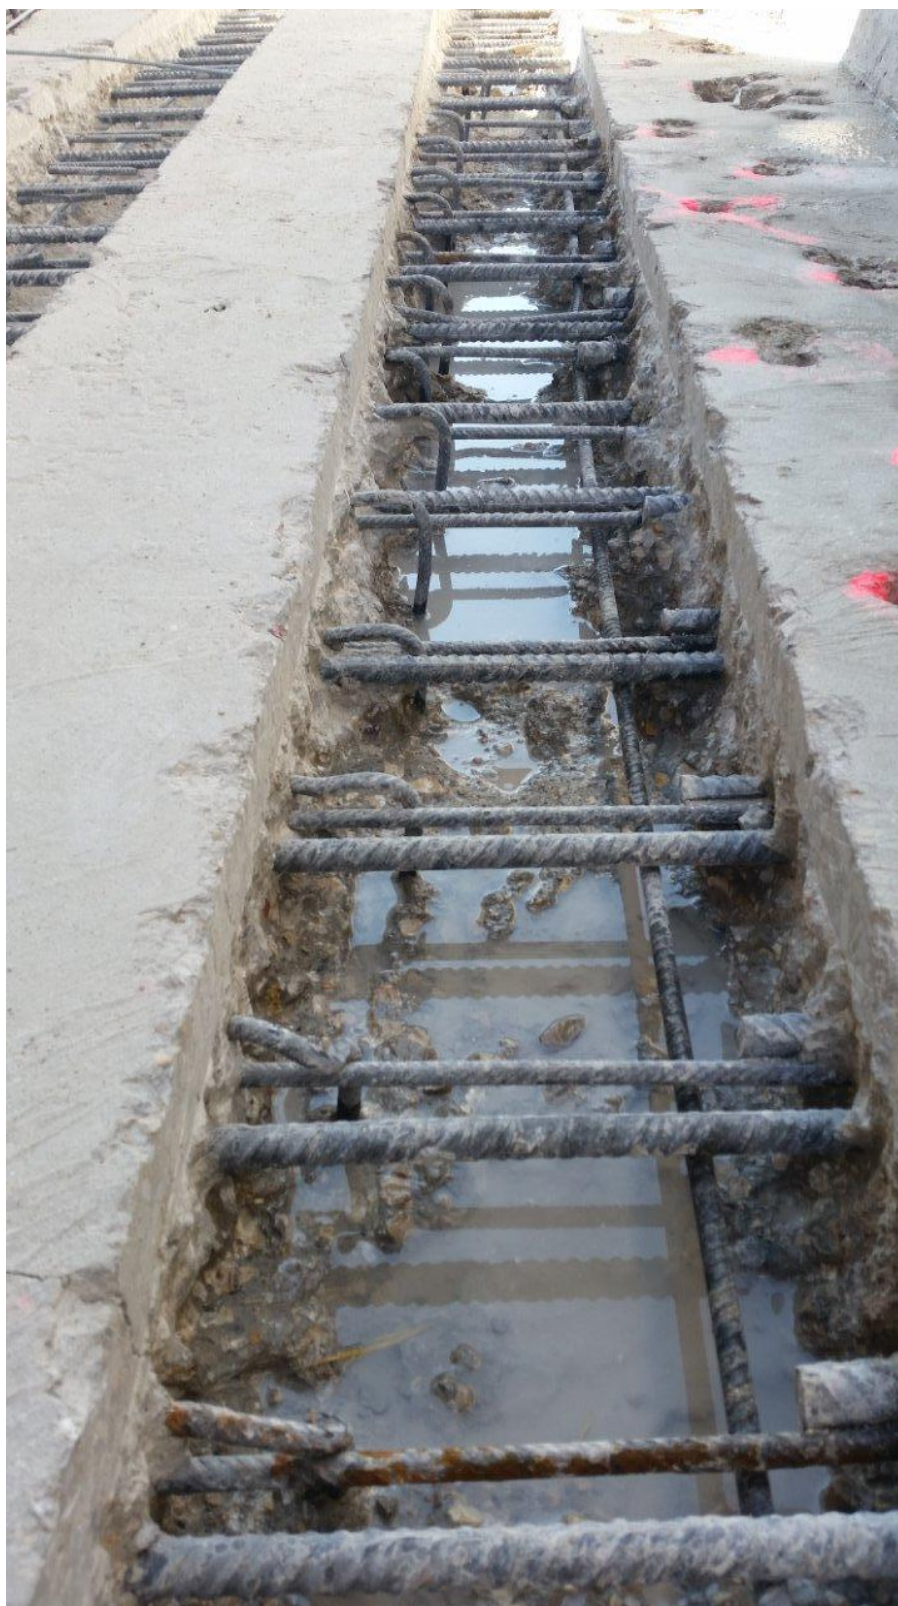
Figura 3 – Rimozione del calcestruzzo costituente la parte di copriferro della struttura a cui andranno collegate le nuove strutture

3) Lavori preparatori per il rinforzo e la ricostruzione dei conci

- regolarizzazione e pulizia delle superfici lesionate del muro paraonde;
- scarificazione delle superfici;
- perforazioni e realizzazione delle tasche (v. Figura 3);
- piegatura dei ferri di armatura.
